# Granviksån

En utredning om vilka åtgärder som krävs för  
att restaurera ån upp till Bergvattnet

En utredning om vilka åtgärder som krävs för att restaurera Granviksån upp till Bergvattnet gjord 2018 av:

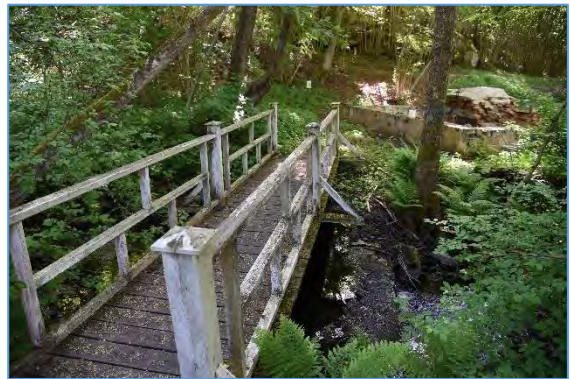
*Bild nr 8: Sträcka nr 2. Lägre tröskel som försvårar vandring vid låga flöden.*

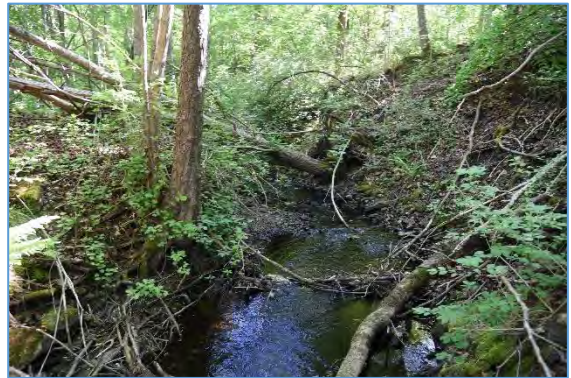
*Bild nr 9: Sträcka nr 2. Mycket slaggsten finns i området. Speciellt på den södra sidan.*

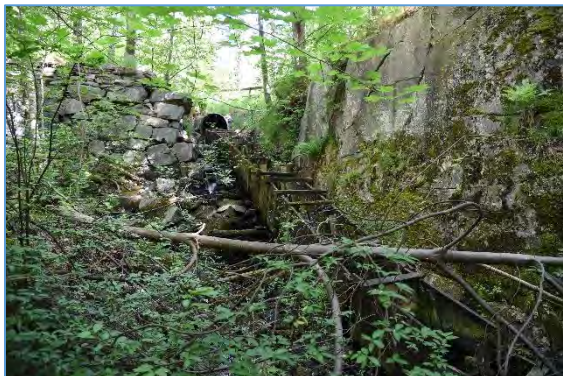
Fors med kraftig lutning ( $\approx 19\%$ ). En denilränna är byggd för att fisken ska kunna ta sig förbi forsen. Rännan har dock rasat varför den inte fungerar i dagsläget. Uppströms forsen kommer en vägtrumma. Sträckan slutar vid trumman. Forsen består av stora block med berg på norra

*Bild nr 11: Sträcka nr 3. Rasad denilränna finns på hela sträckan.*

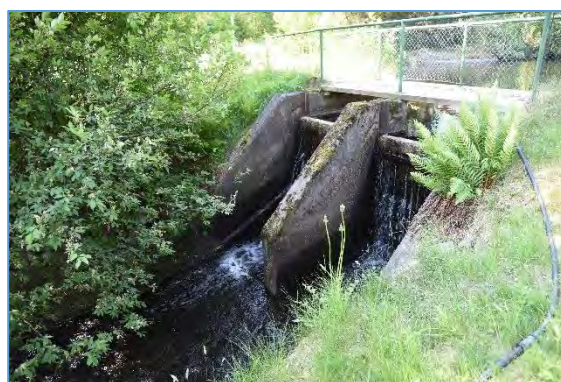
Bild nr 19: Sträcka nr 7. Sågdammen. Definitivt vandringshinder.

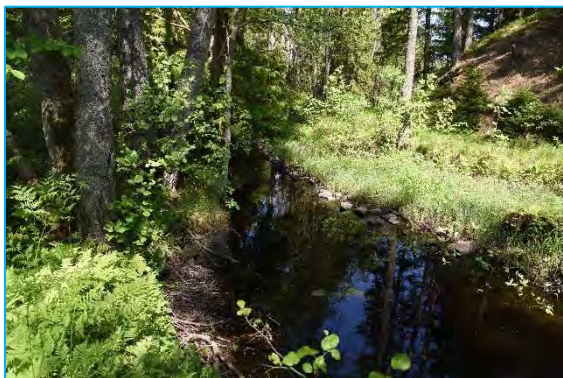
*Bild nr 20: Sträcka nr 8. Den nedre delen av sträckan. Tydligt rensad.*

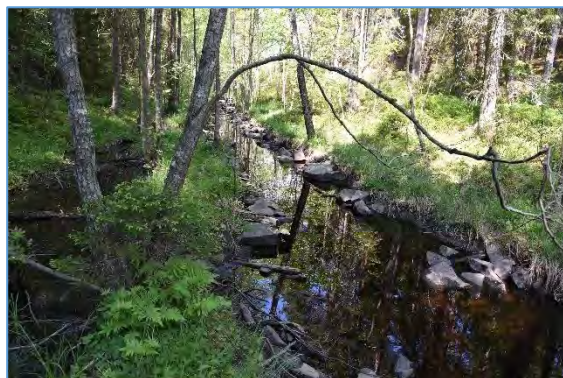
*Bild nr 23: Sträcka nr 9. Tydligt rensad och rättad. De kantiga blocken tyder på att sprängning förekommit.*

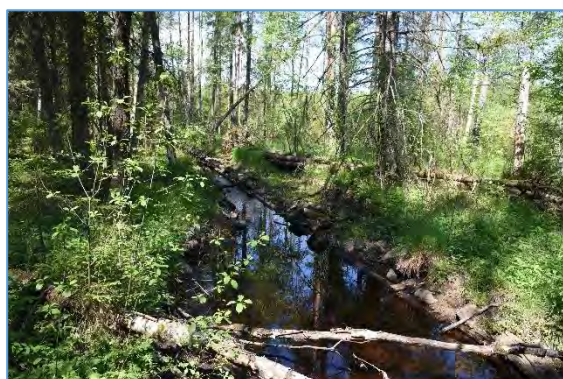
*Bild nr 24: Sträcka nr 9. Rester av kantskoningar med stockar finns på sträckan.*

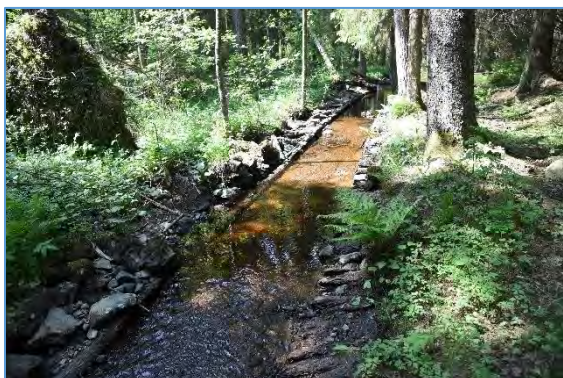
*Bild nr 26: Sträcka nr 10. Ån är kraftigt påverkad av de verksamheter som förekommit i ån.*

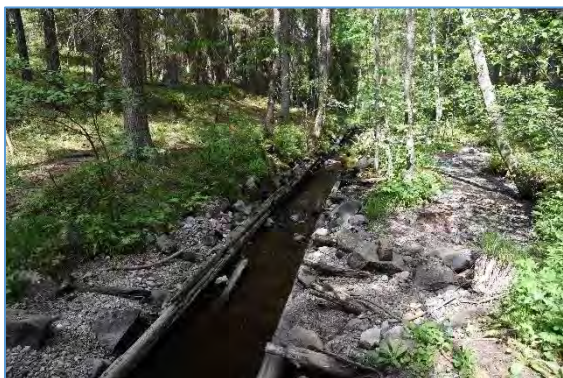
*Bild nr 28: Sträcka nr 10. Kanaliserad del av sträckan.*

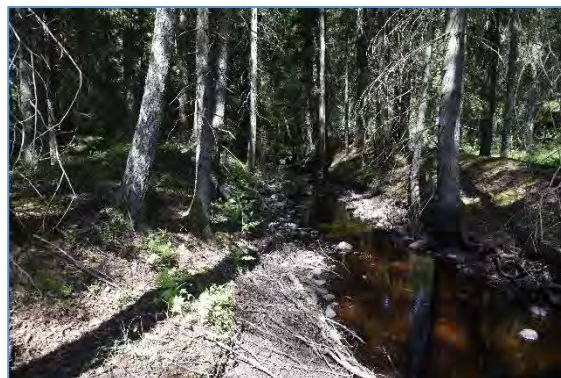
*Bild nr 36: Sträcka nr 14. De nedre delarna är kraftigt rätade och ser ut som ett grävt dike.*

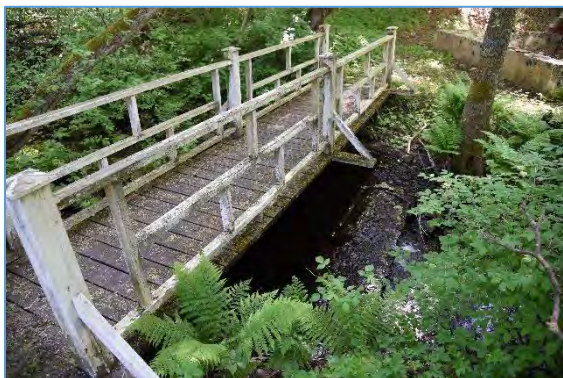
*Bild nr 43: Låg tröskel vid punkt A på karta nr 3.*

Tröskeln och resterna av en damm vid punkt A och B bör tas bort. Tröskeln och resterna av dammen bör inte ha något större kulturhistoriskt värde då de verkar vara gjorda under senare tid (gjutet i betong).

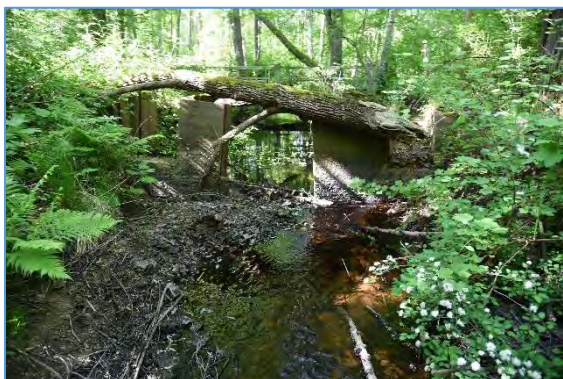
*Bild nr 44: Resterna av någon typ av dammkonstruktion vid punkt B på karta nr 3.*

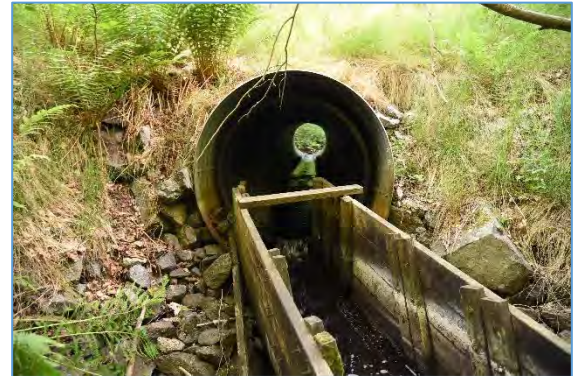
Fisktrappan har bevisligen fungerat (elfiskeresultat 2007 vid Gamla kvarnen) men är numera i sådant skick att ingen fisk längre kan vandra upp. Lösningar med fisktrappor är nog bra i ett kort perspektiv men då de behöver underhåll och regelbunden tillsyn är det tveksamt om man ska satsa på en trappa igen. I stället bör man satsa på en naturlig fors vilken kommer att sköta sig själv.

*Bild nr 45: Övre delen av fisktrappan.*

Om man tar bort trumman, i överändan av trappan och ersätter den med en bro. Sänker marknivån under bron så mycket det går och eventuellt höjer och förlänger forsens i den nedre delen skulle man troligtvis kunna få ner lutningen avsevärt och därmed möjliggöra för fisk att vandra upp. En sänkning på en meter i

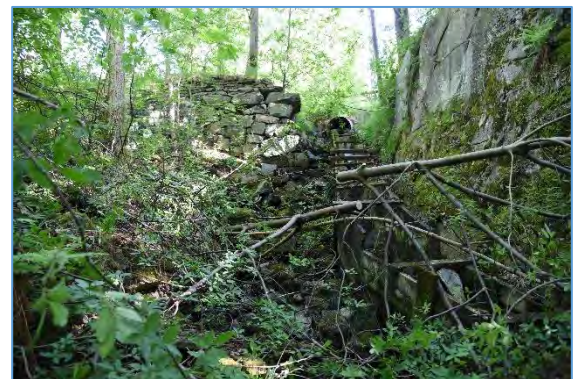
*Bild nr 46: Fisktrappan sedd nerifrån.*

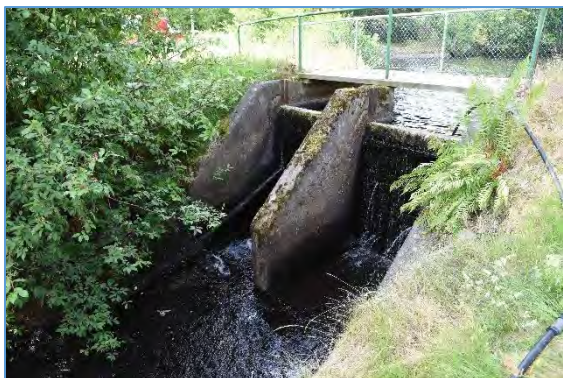
Dammen är ett definitivt vandringshinder och måste åtgärdas för att fisk ska kunna vandra upp till uppströms liggande lekområden. Dammen har funnits sedan mitten av 1800-talet och det verkar som den gjordes för att tillgodose sågverksamheten vid Granvik med vatten. På generalstabskartan från 1842 finns inte Sågdammen med medan den finns med på härads-ekonomiska kartan från 1877-82. Även en mindre damm nedströms sågdammen finns med på den häradsekonomiska kartan (karta nr 4 och 5).

Bild nr 48: Utskovet i Sågdammen.

Dammen har en fallhöjd på ungefär 4,7 meter och dammvallen sträcker sig cirka 45 meter längs den sydöstra delen av Sågdammen. Dammen är stensatt med ett gjutet utskov där vattennivån i Sågdammen regleras med sättar.

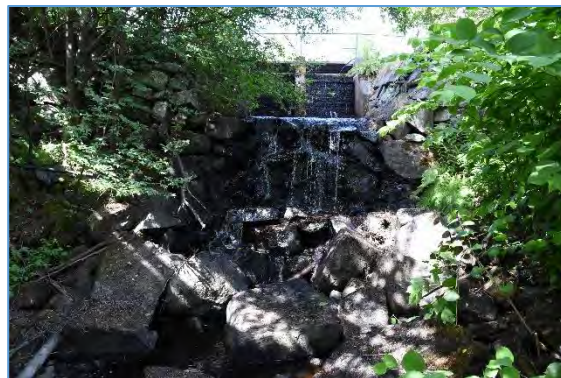
Bild nr 49: Sågdammen.

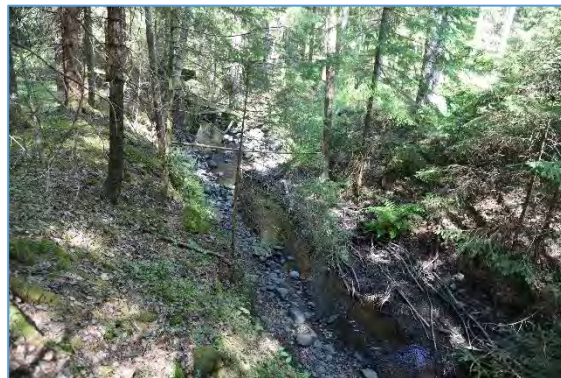
*Bild nr 54: Bäckens är grävd nedströms ett nedlagt kraftverk.*

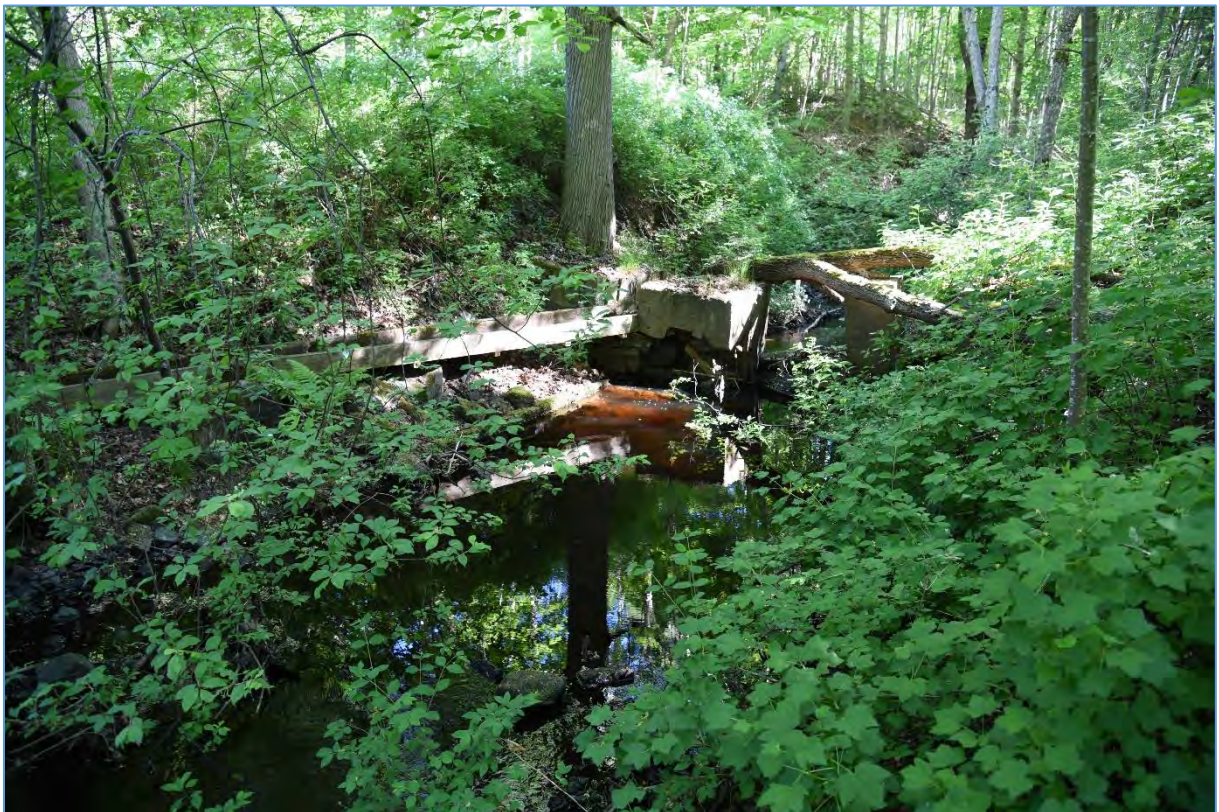
*Bild nr 60: Rester av någon typ av gjuten damm på den nedre sträckan nedströms fisktrappan.*

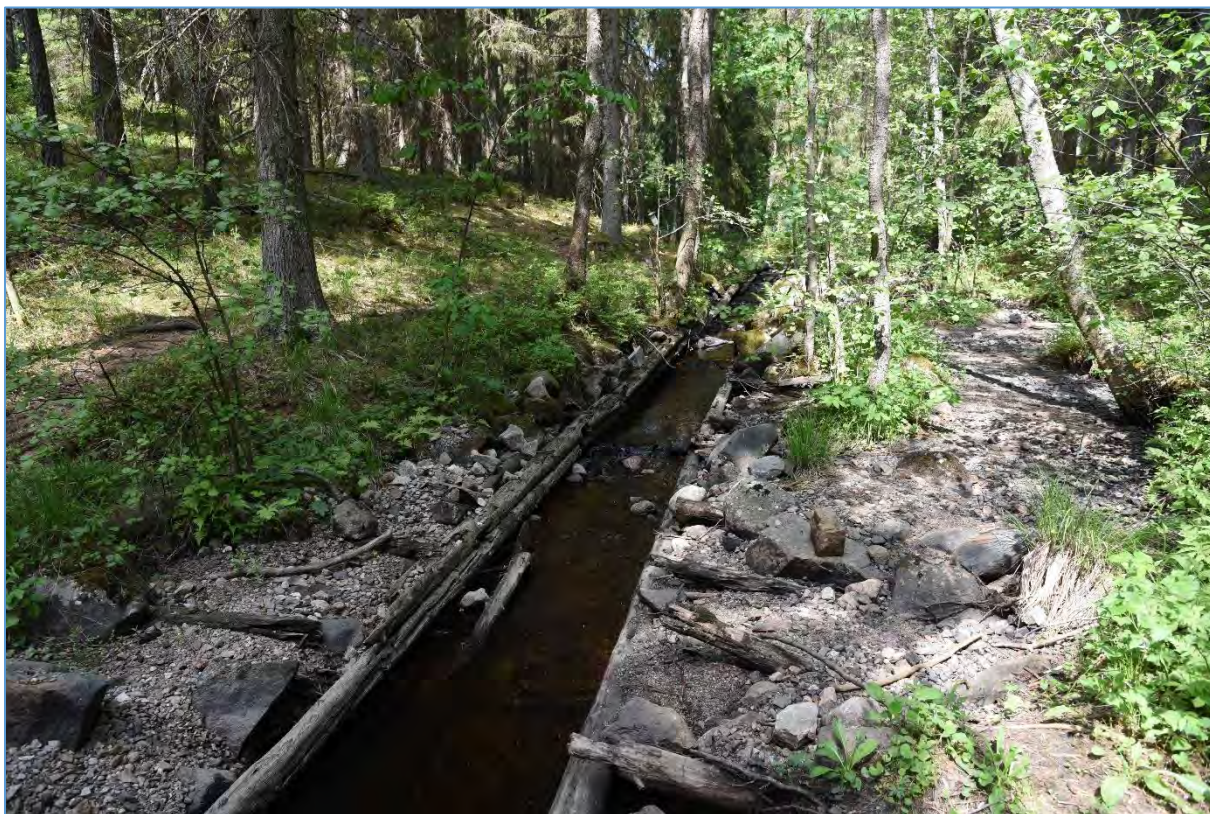
*Bild nr 64: Rensad, rätad och kanaliserad del av strömsträckkorna uppströms Sågdammen.*
