# Granviksån

En utredning om vilka åtgärder som krävs för  
att restaurera ån upp till Bergvattnet

En utredning om vilka åtgärder som krävs för att restaurera Granviksån upp till Bergvattnet gjord 2018 av:

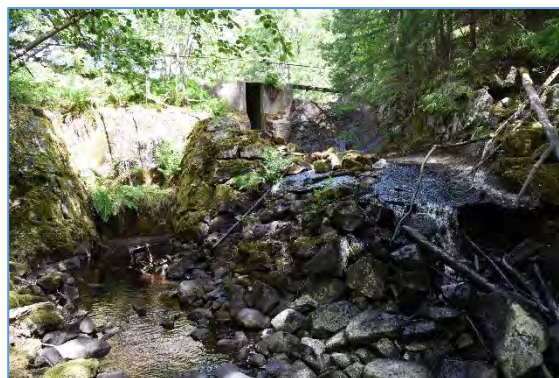
Bild nr 57: Dammen vid Bergsjön sedd från nedströmssidan.

Dammen vid Bergsjön är ett komplext problem och har därför inte utretts vidare här. Den har en fallhöjd på ca 3,1 meter och dammvallen en längd av ungefär 23 meter. Dammen är med andra ord ett absolut vandringshinder för fisk och bör i framtiden utredas och åtgärdas.
