# Granviksån

En utredning om vilka åtgärder som krävs för  
att restaurera ån upp till Bergvattnet

En utredning om vilka åtgärder som krävs för att restaurera Granviksån upp till Bergvattnet gjord 2018 av:

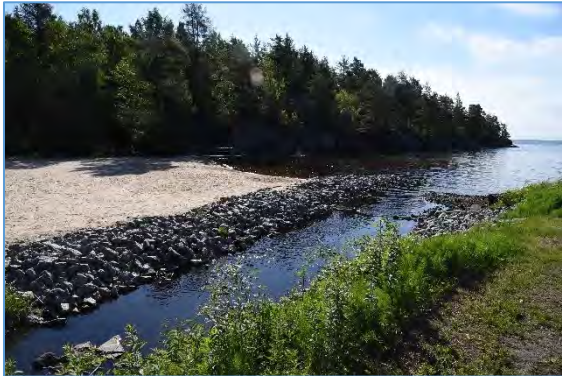
*Bild nr 5: Sträcka nr 1. Utloppet i Vättern.*

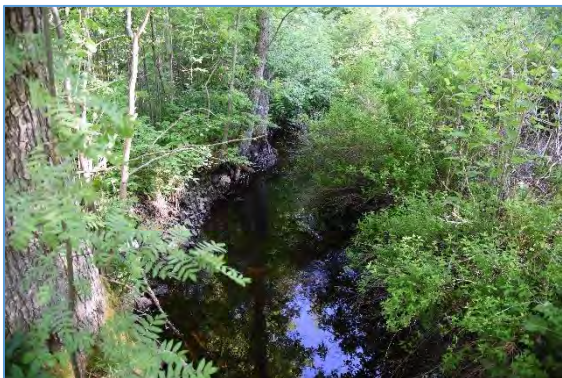
*Bild nr 6: Sträcka nr 1. Mycket tät och svårgenomtränglig vegetation längs sidorna.*

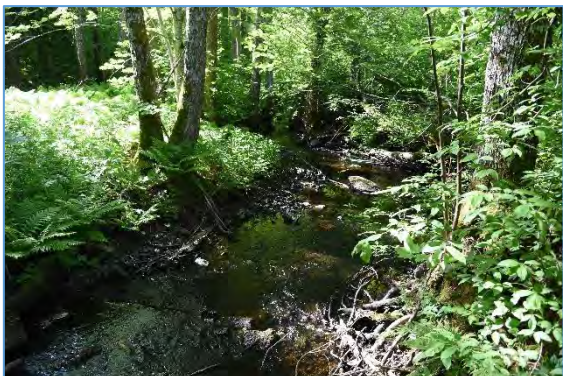
Strömsträcka med sand, grus och sten i botten. Mycket slaggsten. Mycket tät vegetation längs bäcken av främst hägg. Kraftigt påverkad sträcka av tidigare verksamheter. Vissa delar liknar i princip en kanal med branta sidor. Åtgärder behöver göras för att underlätta vandring vid lägre flöden.

*Bild nr 7: Sträcka nr 2. Nedre delen av sträckan.*

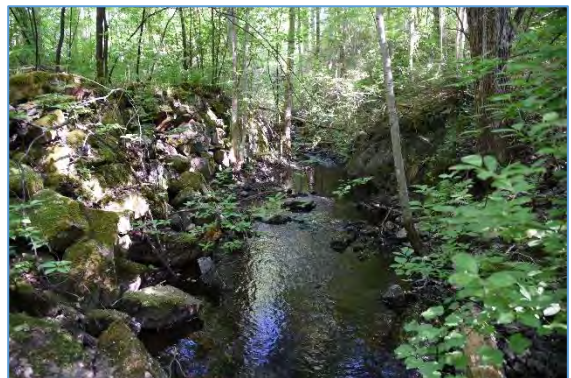
*Bild nr 10: Sträcka nr 2. Vissa delar är en stensatt kanal med stensättningar på södersidan och berg på den norra.*

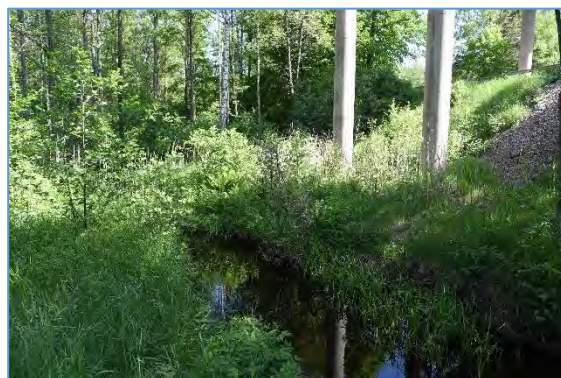
*Bild nr 14: Sträcka nr 5. Sträckan går under väg 49.*

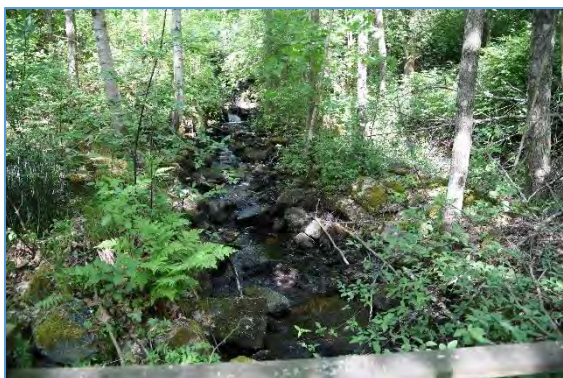
Bild nr 16: Sträcka nr 6. Uppströms bron.

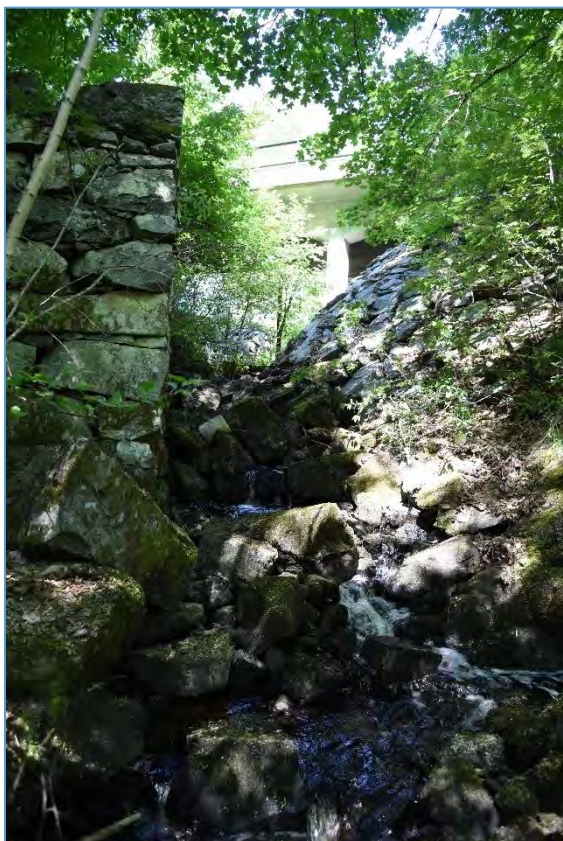
Bild nr 17: Sträcka nr 7.

Börjar där strömsträckan övergår till ren fors. Rester av någon typ av stenkonstruktion finns på norra sidan där sträckan börjar. Ån består här av större sten och block. Forsen har lite av trappstegsform med korta branta forsen med något flackare partier där i mellan. Sträckan är kraftigt påverkad med en vägbank på den norra sidan och gamla stensättningar på den södra. Hur det en gång sett ut i tidernas begynnelse är svårt att avgöra. Lokalen slutar vid en damm som är ett absolut vandringshinder.

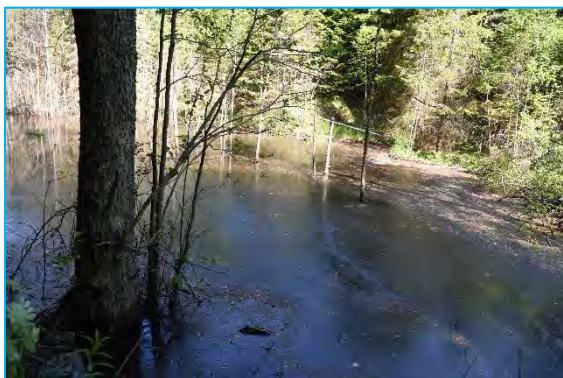
*Bild nr 21: Sträcka nr 8. Bäverdamm väst om Yttergärdet.*

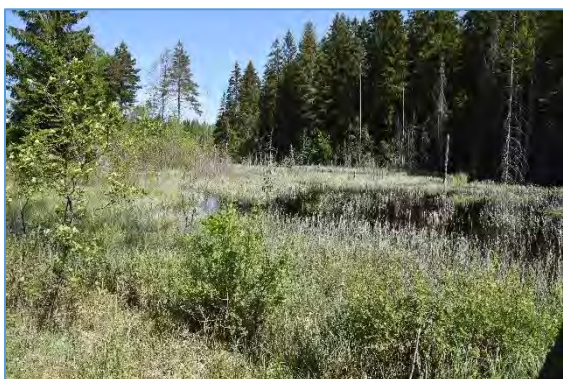
*Bild nr 22: Sträcka nr 8. Ån är lugnt flytande med ett väl utvecklat flodplan som dränkts av bäverdammar och bildat ett kärr.*

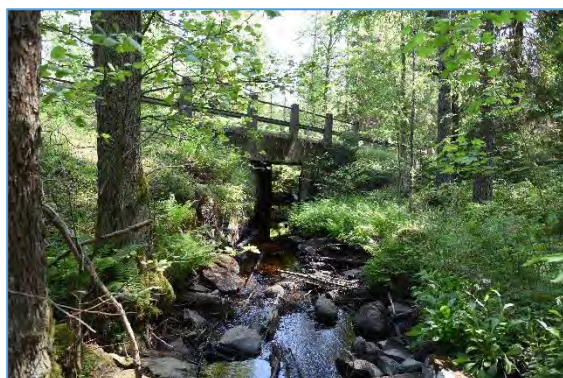
*Bild nr 25: Sträcka nr 9. Sträckan slutar där ån går under vägen till Undenäs och Finnerödja.*

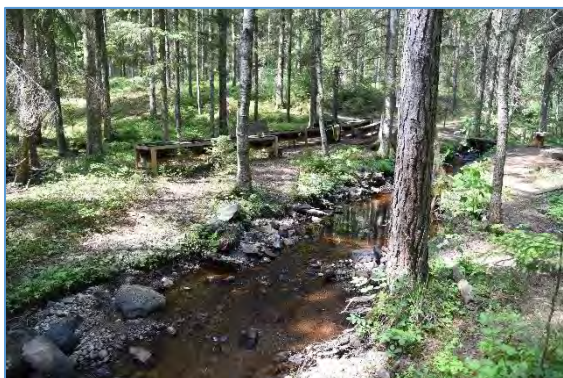
*Bild nr 27: Sträcka nr 10. Guldvaskning.*

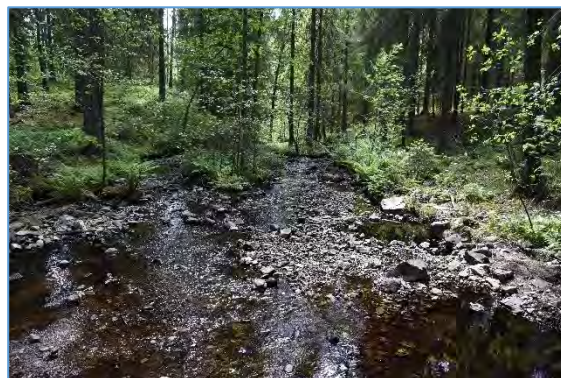
*Bild nr 29: Sträcka nr 10. Område uppströms guldvaskningen med stor potential som lek-område.*

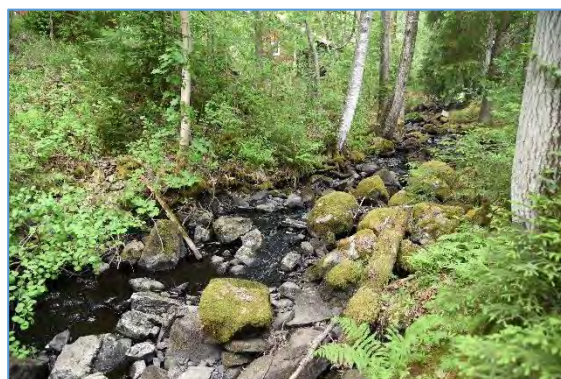
*Bild nr 30: Sträcka nr 11.*

Kort forssträcka upp till vägbro. Botten består av grus, sten, block och häll men är kraftigt rensad. Stensatt på den östra sidan av bäcken strax innan vägbron. Eventuellt rester av en damm eller brofäste. Ett fall över en häll finns öster om stugan som är väster om ån.

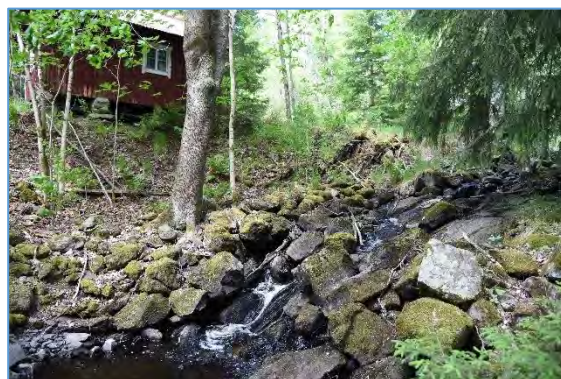
*Bild nr 31: Sträcka nr 11. Mindre fall över en häll.*

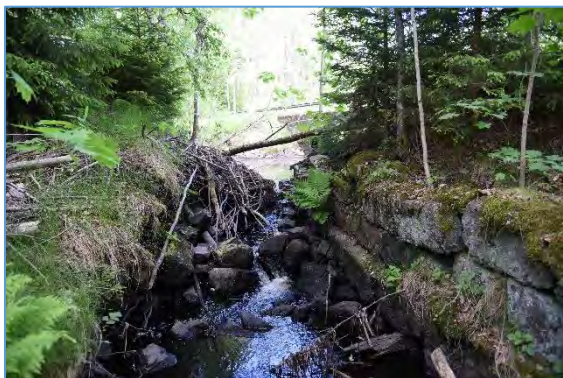
*Bild nr 32: Sträcka nr 11. Rester efter någon verksamhet strax nedströms vägbron.*

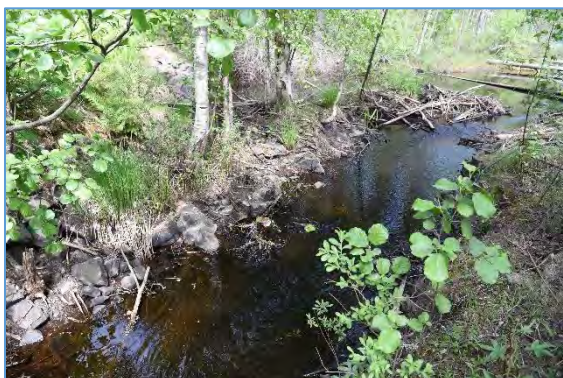
*Bild nr 33: Sträcka nr 12.*

Kort strömsträcka mellan bron och Övre Sådammen. Cirka 15 meter lång.

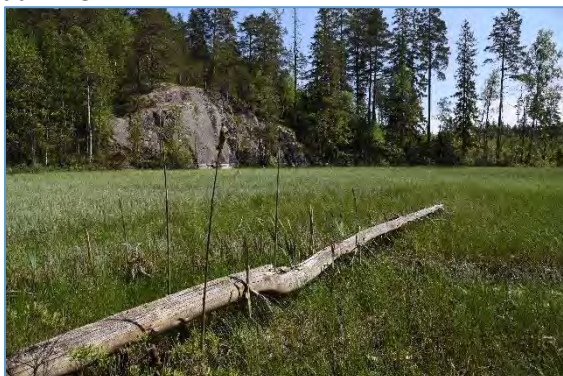
*Bild nr 34: Sträcka nr 13. Utloppet i Övre Sådammen.*

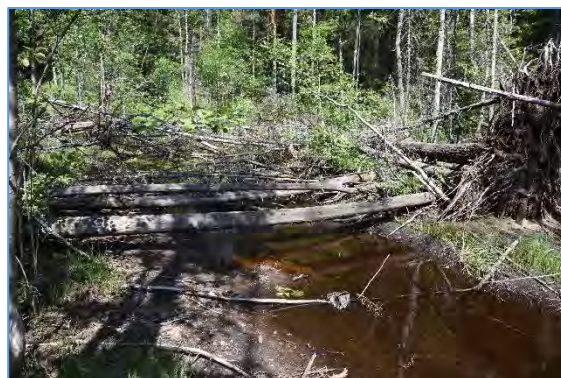
*Bild nr 35: Sträcka nr 13.*

Sträckan börjar vid utloppet i Övre Sådammen. Den första delen rinner genom en våtmark där ån på sina ställen har en otydlig fåra. Efter kärret får den en tydlig åfåra igen med finsediment, sand och grus som bottensubstrat. Vattnet är lugnt flytande på hela sträckan.

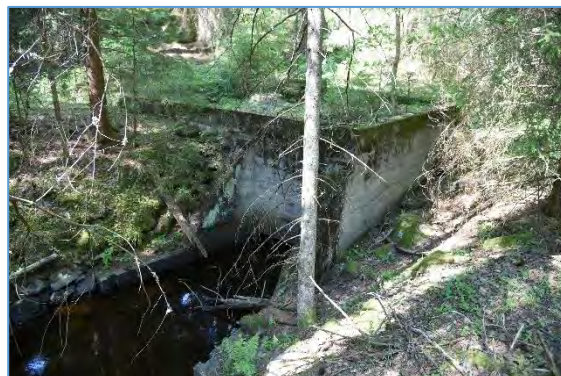
Svagt strömmande sträcka med sand, grus, sten och enstaka mindre block. Sträckan är grävd och som ser ut som ett rakt skogsdike med vallar på sidorna. Omgivningarna består av barrskog. Sträckan slutar där bäcken delar upp sig i två fåror. Rester finns här av ett kraftverk. Mitt på sträckan finns en dubbeltrumma där en skogsväg går över ån. Trumman bedöms inte vara ett vandringshinder för fisk.

*Bild nr 37: Sträcka nr 14. Resterna av ett kraftverk.*

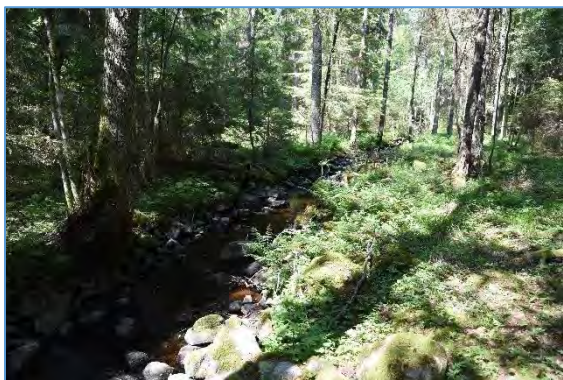
*Bild nr 38: Sträcka nr 15. Nedre delen av sträckan.*

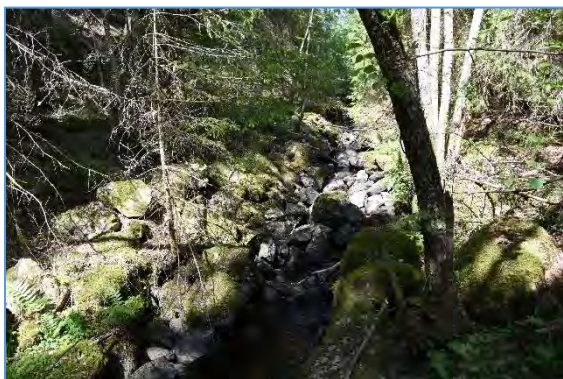
*Bild nr 39: Sträcka nr 15.*

Sträckan är i den nedre delen grävd förbi kraftverket på den östra sidan. Vattnet är strömmande med en ökad vattenhastighet uppströms. De sista 50 metrarna, innan dammen vid Bergsjön, är det en fors. Bottensubstratet domineras av större sten och block med en ökning av andelen block uppströms. Ravinen som ån rinner i smalnar uppströms. Sträckan är rensad och troligtvis är vissa delar sprängda. Trots den kraftiga påverkan bedöms sträckan ha potential som uppväxtområde för öring. Sträckan slutar vid en damm som är ett definitivt vandringshinder.

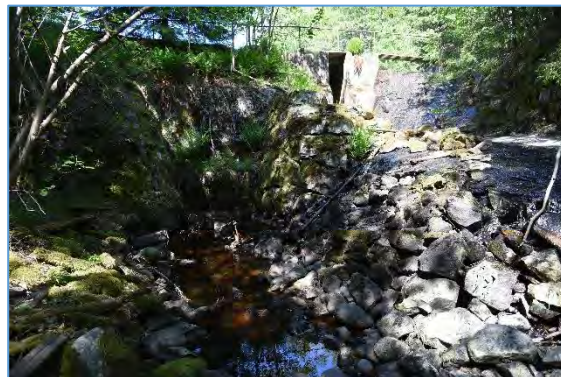
*Bild nr 40: Sträcka nr 15. Dammen där sträckan slutar.*

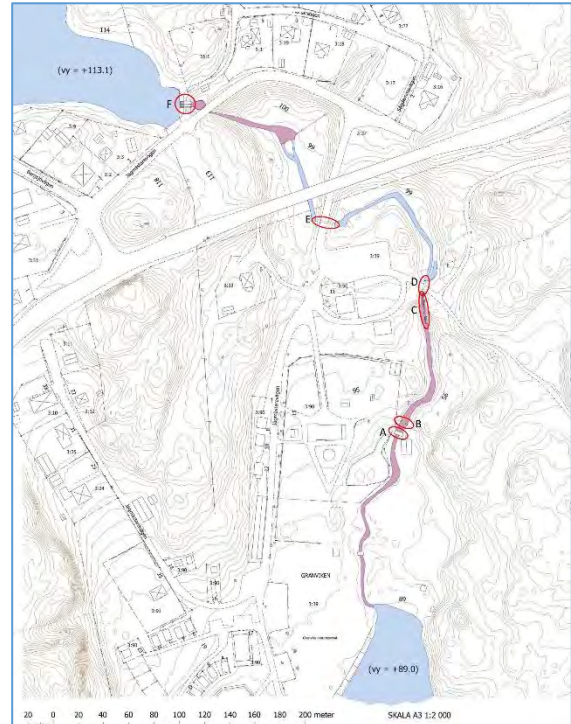
*Karta nr 3: Granviksån mellan mynningen och upp till Sågdammen. Röda ringar är specifika problem som finns i ån. Rödfärgad del av ån är området där större delen är strömmande och därmed potentiella lek- och uppväxtområden för öring.*

Åtgärderna redovisas från utloppet i Vättern och uppströms. På karta nr 3 och 6 är strömsträckorna markerade med rött (längst bak finns en större variant av karta nr 3). Vandringshinder och andra specifika objekt som bör åtgärdas är markerade med en bokstav. Alla strömsträckor är påverkade varför hela den rödmarkerade delen bör restaureras.

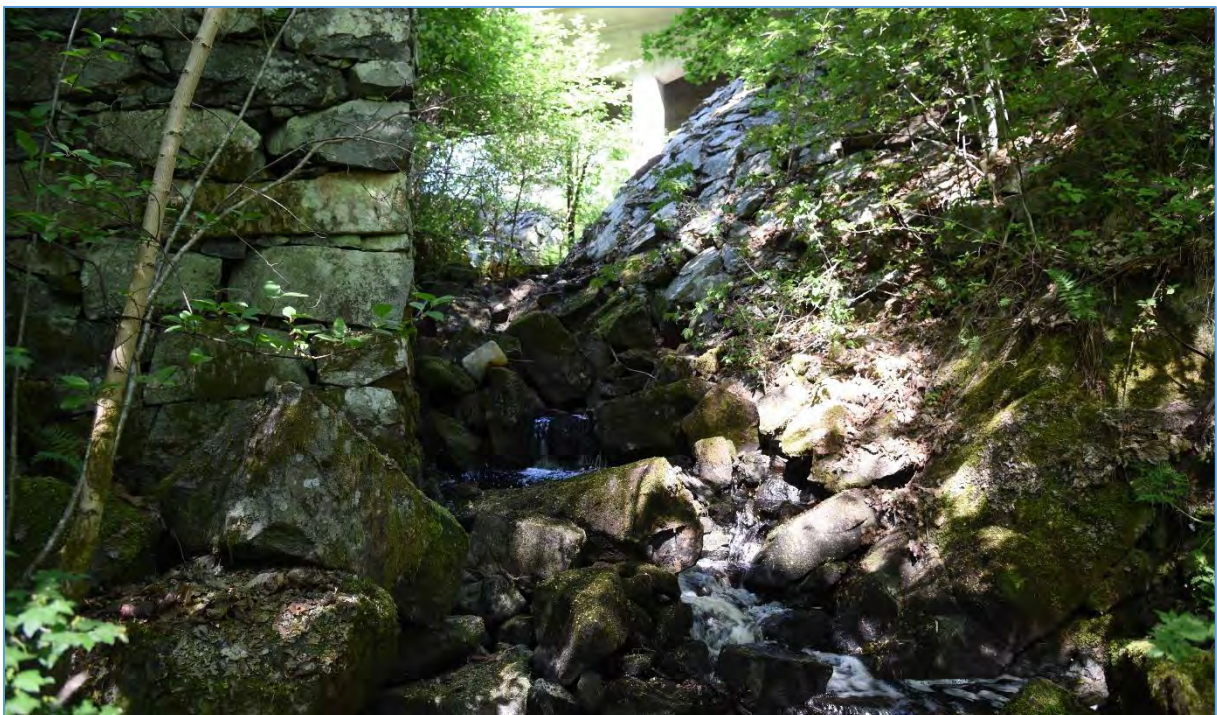
I princip alla strömsträckor i vattendraget är påverkat av mänsklig aktivitet. Det är fråga om rensning, rätning, grävning och på vissa ställen även kanalisering av vattendraget. Detta gör att Granviksån i dag endast hyser en bråkdel av den öring som borde finnas där.

*Bild nr 42: Granviksån är kraftigt påverkad nedströms Sågdammen.*

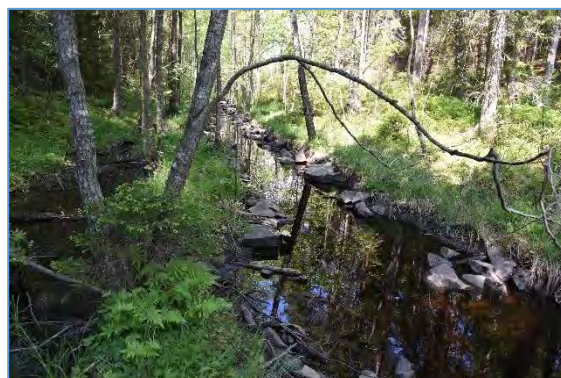
Sträckan är mycket tydligt flottledsrensad vilket visar sig i att ån är rensad, rätad och kanaliserad. Sträckan är även till stora delar kantskod med stockar. En fullständig restaurering skulle innebära att spåren efter flottningsverksamheten kommer att försvinna i bäcken.

*Bild nr 50: Nedre delen av strömsträckorna uppströms Sådammen.*

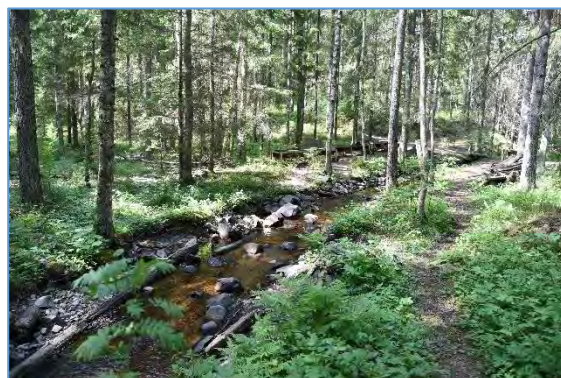
På en kortare del av sträckan som går på västsidan om vägen mot Undenäs bedrivs i dag guldvaskning som en turistattraktion. Hur stor denna verksamhet är inte utredd. I vilken mån verksamheten skulle påverkas av en restaurering har inte utretts men bör beaktas vid en restaurering av sträckan.

*Bild nr 51: Guldvaskning förekommer på sträckan mellan Björkemon och Övre Sådammen.*

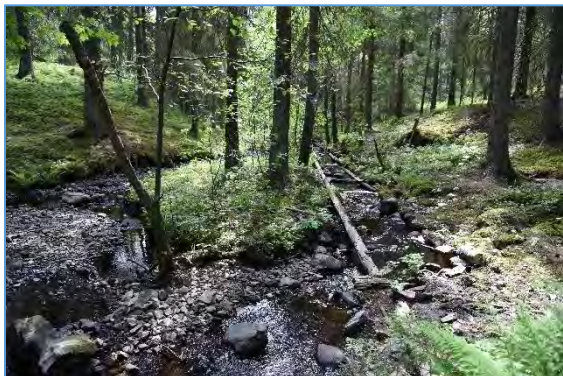
*Bild nr 52: På den övre delen ökar strömhastigheten och mycket fina lekområden finns eller kan skapas.*

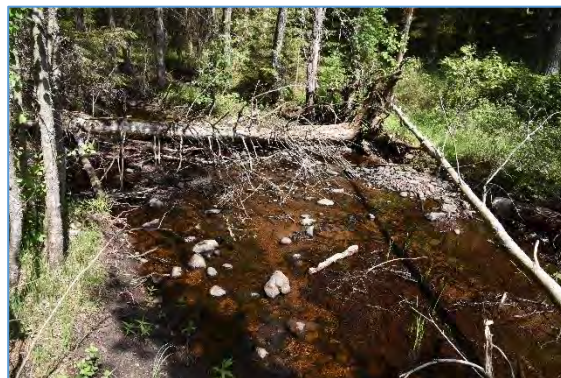
Strömsträckan börjar ca 100 meter uppströms Övre Sågdammen och sträcker sig upp till dammen vid Bergsjön. Hela sträckan är kraftigt påverkad av de verksamheter som förekommit i området och är i stort behov av restaurering. Strömhastigheten ökar succesivt uppströms från lugnt strömmande till fors de sista 50 meterna upp till dammen. Potential finns för fina lek- och uppväxtområden på hela sträckan.

*Bild nr 53: Nedersta delen av strömsträckan uppströms Övre Sågdammen.*

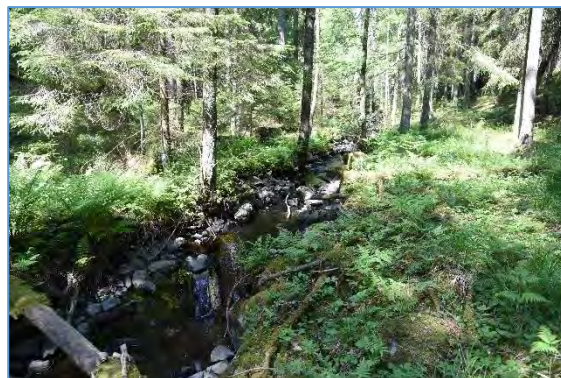
*Bild nr 55: Strömhastigheten ökar uppströms vilket avspeglar sig i bottenmaterialet*

Hela sträckan är i behov av restaurering. I den övre delen smalnar ravinen och lutningen ökar vilket innebär att de kan vara svåra att restaurera med maskin. Dessa delar åtgärdas lämpligast i samband med att dammen i Bergsjön åtgärdas i framtiden.

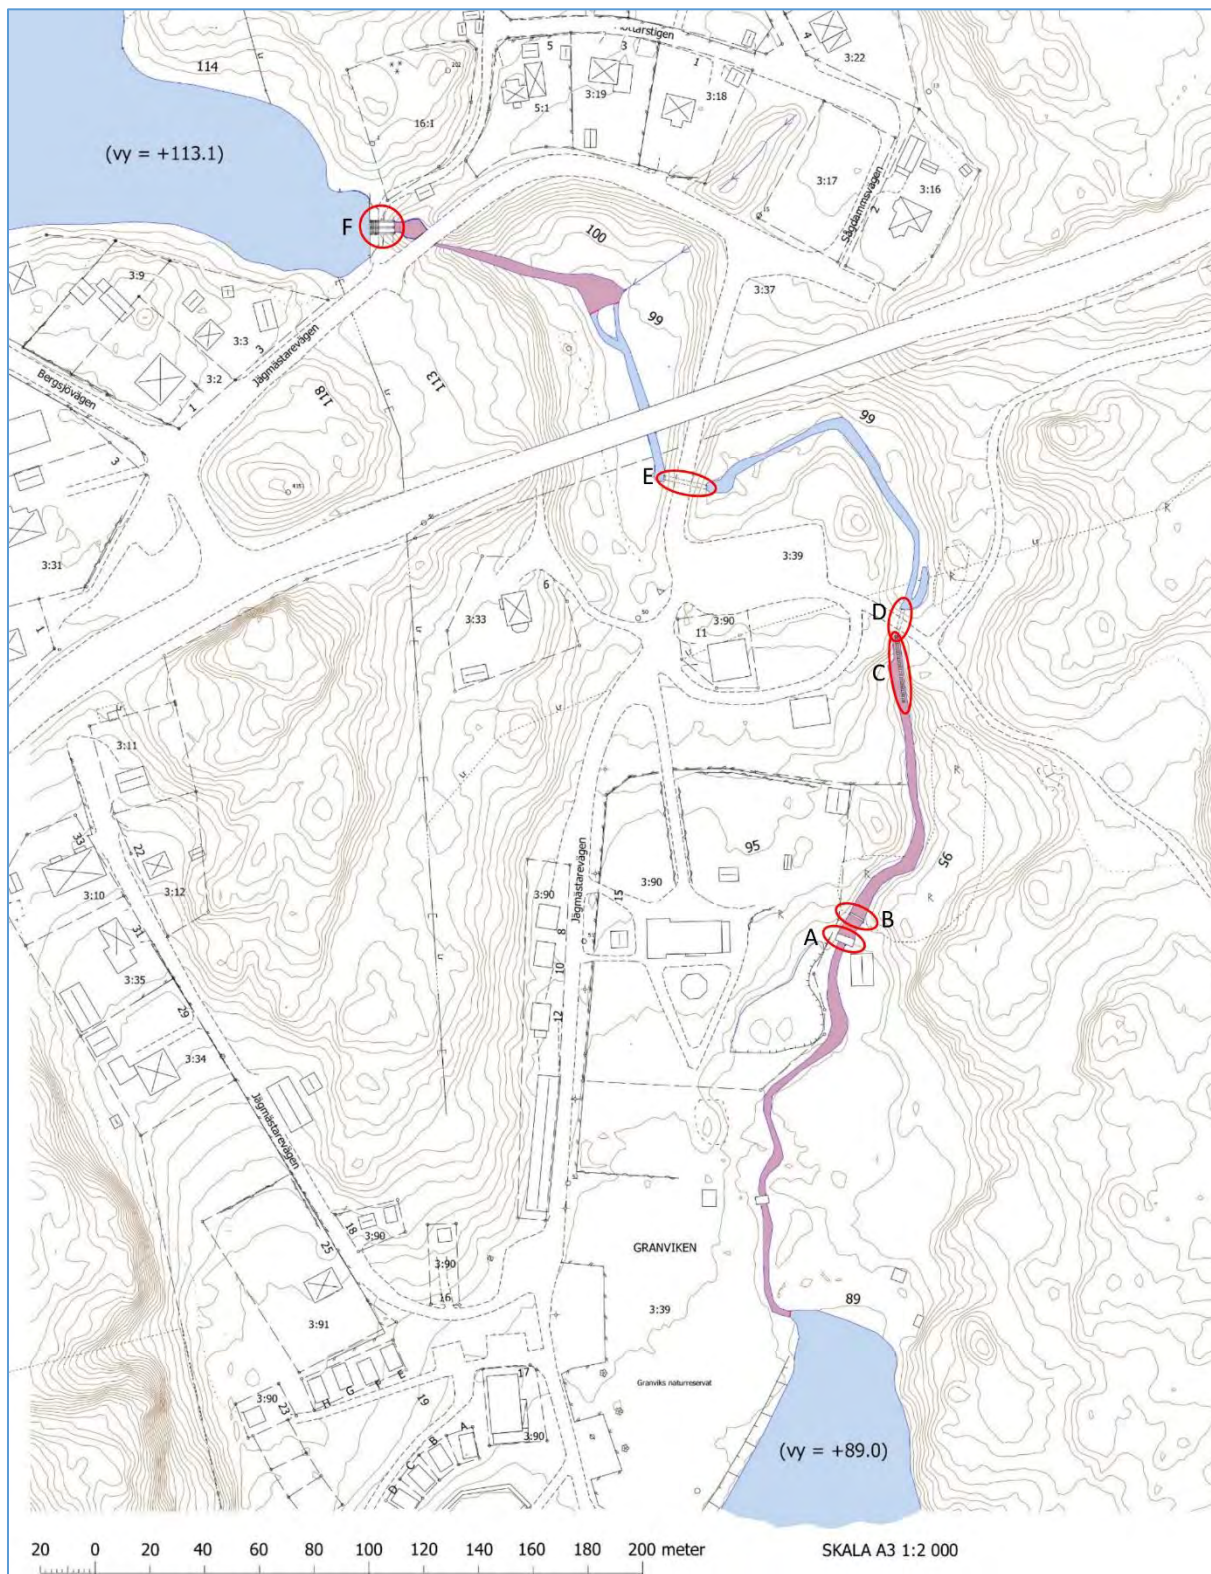
Karta nr 7: Granviksån mellan mynningen och upp till Sågdammen. Röda ringar är specifika problem som finns i ån. Rödfärgad del av ån är området där större delen är strömmande och därmed potentiella lek- och uppväxtområden för öring.

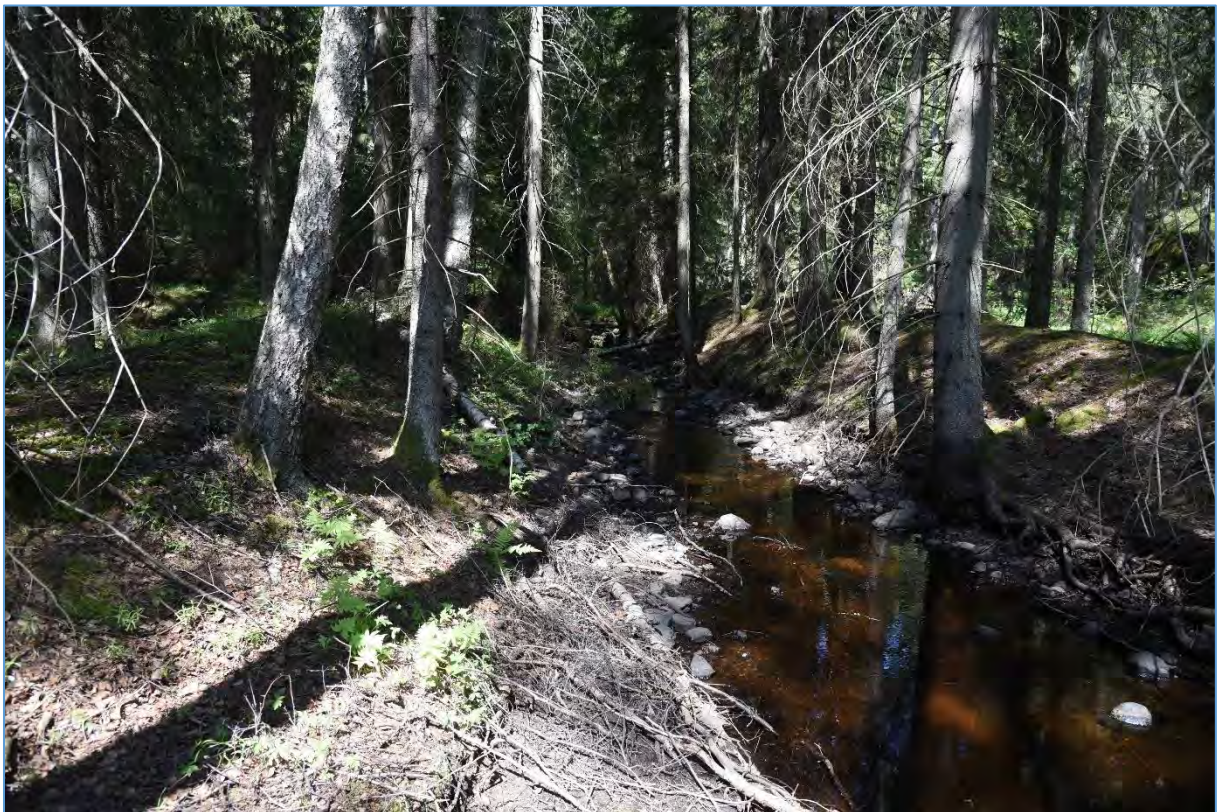
*Bild nr 66: Grävd strömsträcka uppströms Övre Sågdammen.*

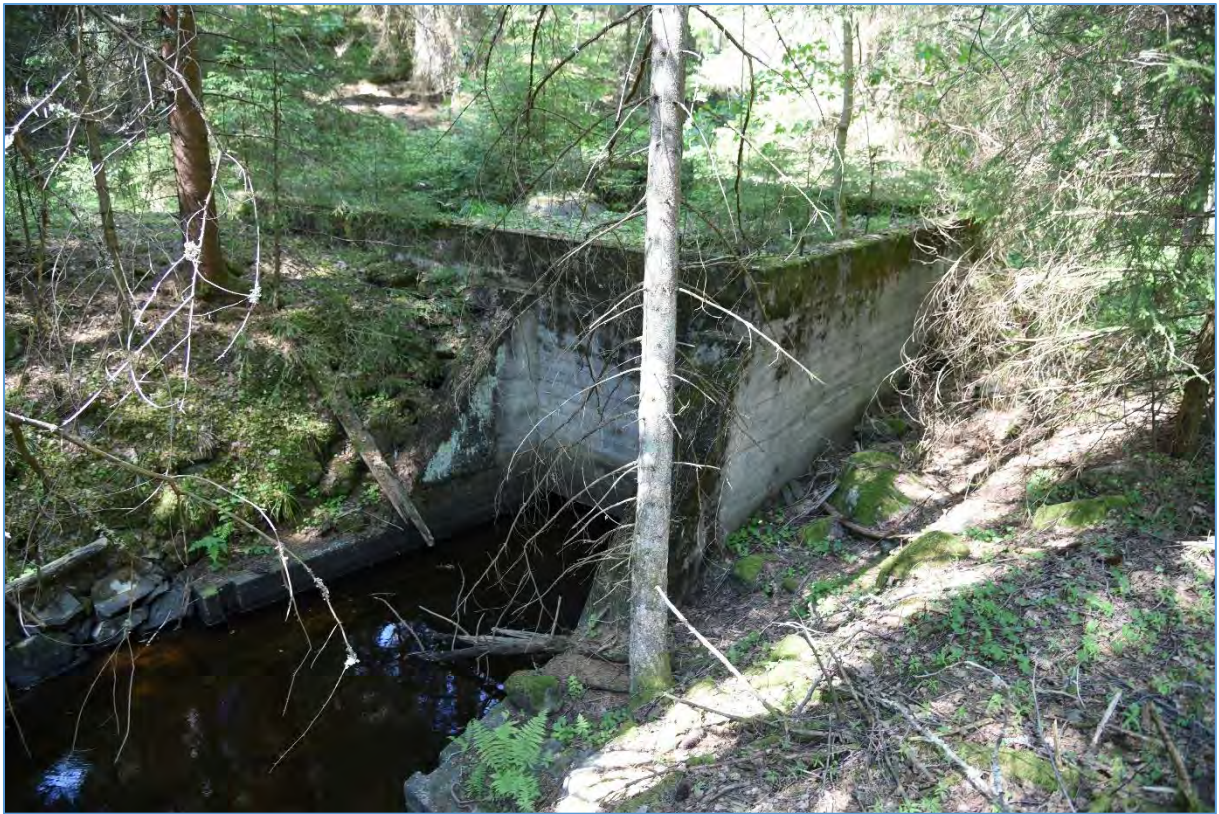
*Bild nr 67: Rester av ett kraftverk mellan Övre Sågdammen och Bergsjön.*
